AI2024 MATRİSLİ MgO+SiC TAKVİYELİ HİBRİT KOMPOZİTLERİN İŞLENEBİLİRLİĞİNİN YÜZEY KALİTESİ YÖNÜNDEN İNCELENMESİ

Muharrem Pul, Gültekin Uzun ve Ulvi Şeker

UTIS

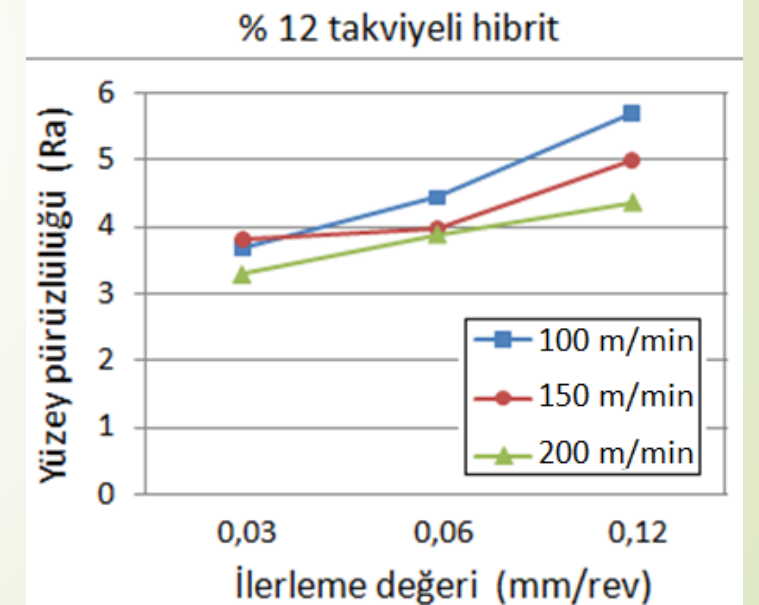
Hibrit kompozitler üzerinde yapılan işleme deneyleri sırasında işlenen yüzeylerdeki yüzey pürüzlülük değerleri Şekil 2'deki grafiklerde gösterilmiştir.

Şekil 2: Takviye oranı ve işleme parametrelerine göre yüzey pürüzlülük değerleri

Yapılan pürüzlülük ölçümlerinde en düşük değer %3 takviyeli numunede 0,03 mm/dev ilerleme ve 200 m/dak kesme hızında 2,12 μ (mikron) olarak kaydedilmiştir. Grafiklerin geneline bakıldığında ise yüzey pürüzlülük değerlerinin 3 ila 5 μ aralığında gerçekleştiği görülmektedir. Talaşlı imalat gerektiren kompozit malzemelerin kullanım yerleri dikkate alındığında elde edilen yüzey pürüzlülük değerlerinin yüksek olduğu değerlendirilmektedir. Metal matrisli ve seramik takviyeli kompozitlerin genel olarak otomotiv, savunma, havacılık gibi sektörlerde daha yaygın olarak kullanıldığı bilinmektedir. Bu sektörlerde kullanılan parçaların yüzey kalitesi değerlerinin oldukça yüksek olduğu bilinmektedir.

Grafiklerde görülen bazı sapmaların üretilen hibrit kompozitlerin yapısıyla alakalı olduğu söylenebilir. Mikroyapı incelemelerinde belirtildiği gibi hibrit kompozitler içerisindeki MgO ve SiC takviye elemanı parçacıklarının düzensiz dağılımı yüzey pürüzlülük değerlerinde beklenmeyen sapmalara neden olmuştur. İşleme deneyleri sırasında kesici takımın, takviye topaklanmalarının veya gözeneklerin bulunduğu bölgelerdeki kesme davranışında kararsız veriler elde edilebilmektedir.

En düşük yüzey pürüzlülüğü, 0,03 mm/dev ilerleme ve 200 m/dak kesme hızında %3 takviyeli hibrit kompozitte elde edilirken, en yüksek pürüzlülük değeri 0,12 mm/dev ilerleme ve 100 m/dak kesme hızında %12 takviyeli hibrit kompozitte elde edilmiştir. Bu tür parçacık takviyeli metal matrisli kompozitlerde takviye elemanı miktarının artmasıyla işlenebilirlik zorlaşmakta ve yüzey kalitesi bozulma eğilimi sergilemektedir. Başka bir ifadeyle, kompozit yapı içerisindeki takviye oranının artmasıyla birlikte kompozit malzemelerde görülen takviye topaklanması, gözeneklilik, yetersiz ıslatma gibi bazı olumsuzluklar daha fazla ön plana çıkmaktadır.
